# Ingen ska falla

## NTF RAPPORT 2021:3

Undersökning av gåendes fallolyckor och 20 kommuners snöröjning och halkbekämpning.

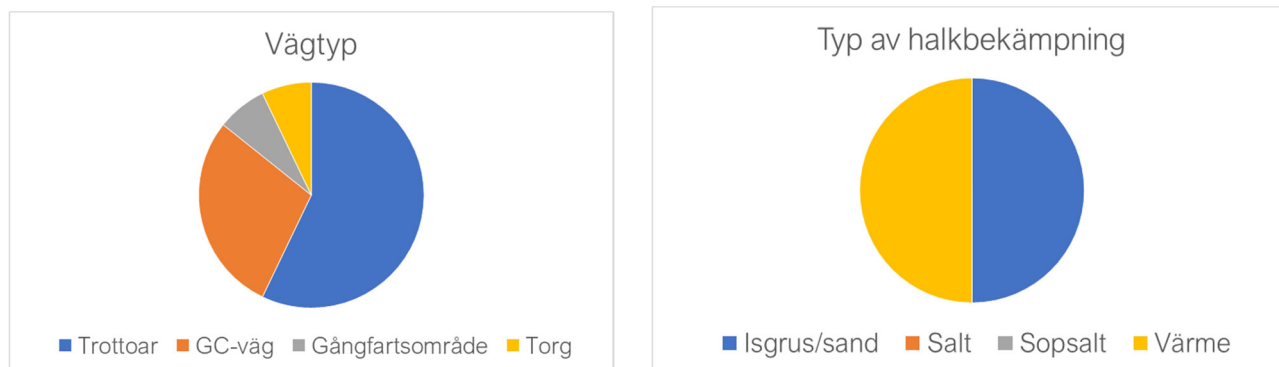
Figur 4. Vägtyp på Västerås 14 observationsplatser, samt typ av halkbekämpning (n=70).

I Västerås var 8 av de 14 mätplatserna på trottoarer och 4 var på gång- och cykelväg. Vardera 1 mätplats var på gångfartsområde och torg. Den typ av halkbekämpning som användes på hälften av platserna var isgrus/sand och på den andra hälften användes markvärme. (Figur 4)

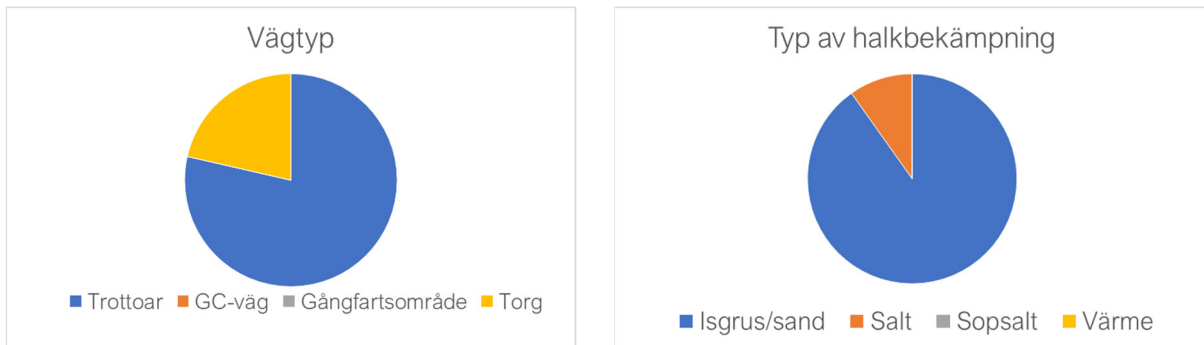
Figur 7. Vägtyp på Ängelholms 14 observationsplatser, samt typ av halkbekämpning (n=61).

I Ängelholm var 11 av de 14 mätplatserna på trottoarer och resterande 3 på torg. Den typ av halkbekämpning som användes på de flesta platser var isgrus eller sand, detta förekom vid 55 av de 70 observationerna. Vid 6 observationer var det salt som användes som halkbekämpning. Det ska observeras att det inte förekom någon halkbekämpning vid 9 av observationerna. (Figur 7)

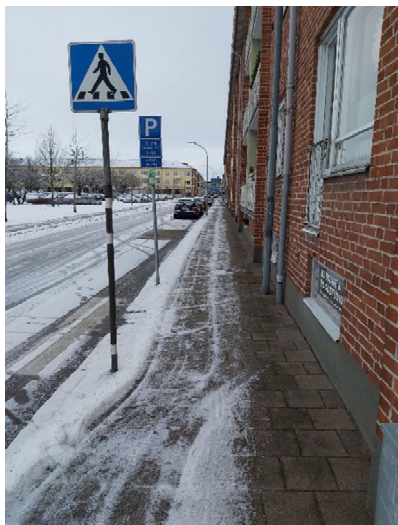
Bild 3. Exempel från Ängelholm 28 januari 2021.

Bra snöröjd.  
Bra halkbekämpad (isgrus/sand).
